## 第3章 史跡の本質的価値

### 第1節 史跡の本質的価値の明示

## 第2節 史跡に関わる構成要素

## 第4章 史跡をめぐる現状と課題

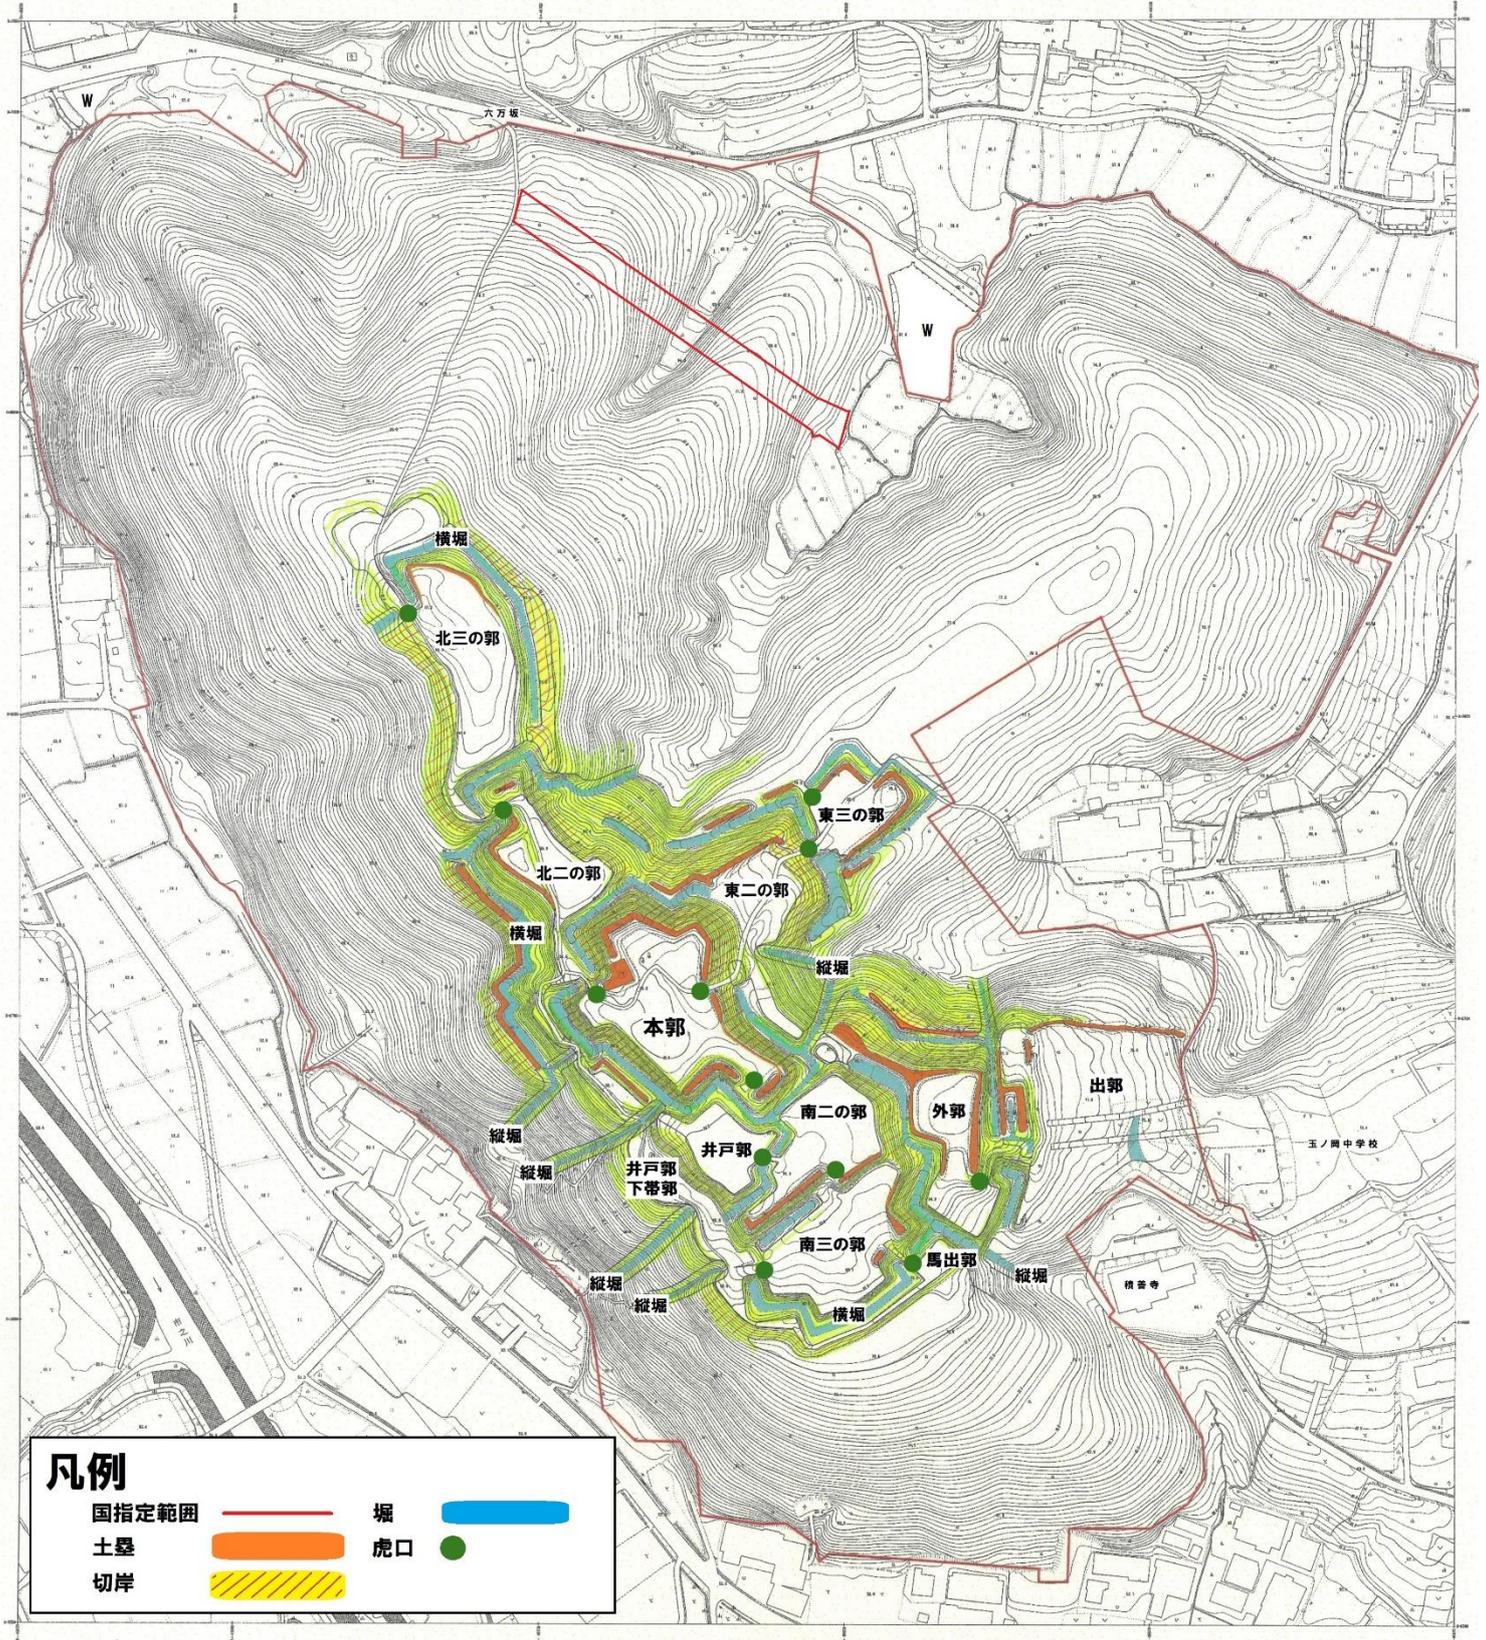
図 36. 城郭の特徴を示す城郭遺構の分布状況

#### (1) 小規模ながら縄張構造が優れ保存状態の良い遺構

大規模な横堀によって区切られる複数の郭が標高約95m付近の本郭を中心にして三方向に配される多郭式の城館である。この縄張りには、様々な形態の虎口、馬出、しとみ土塁、横矢、横堀、竪堀等の構造が見られ、小規模ながら完成度の高い設計プランを持つことがわかる。これらの遺構は比較的保存状態も良く、城全体がほぼ完全なかたちで現在まで残されている点で貴重である。
